**BIEGLY Z ZAKRESU TECHNOLOGII POMIARU PRĘDKOŚCI POJAZDÓW  
ORAZ PRZEJAZDU NA „CZERWONYM ŚWIECIE”  
USTANOWIONY PRZY SO WARSZAWA, SO WARSZAWA-PRAGA I INNYCH.**

**Jarosław Teterycz**

Sygn. akt: VII P 1056/16  
Identyfikator opinii: JT191217  
Data sporządzenia opinii: 17 grudnia 2019 r.

## **OPINIA BIEGŁEGO**

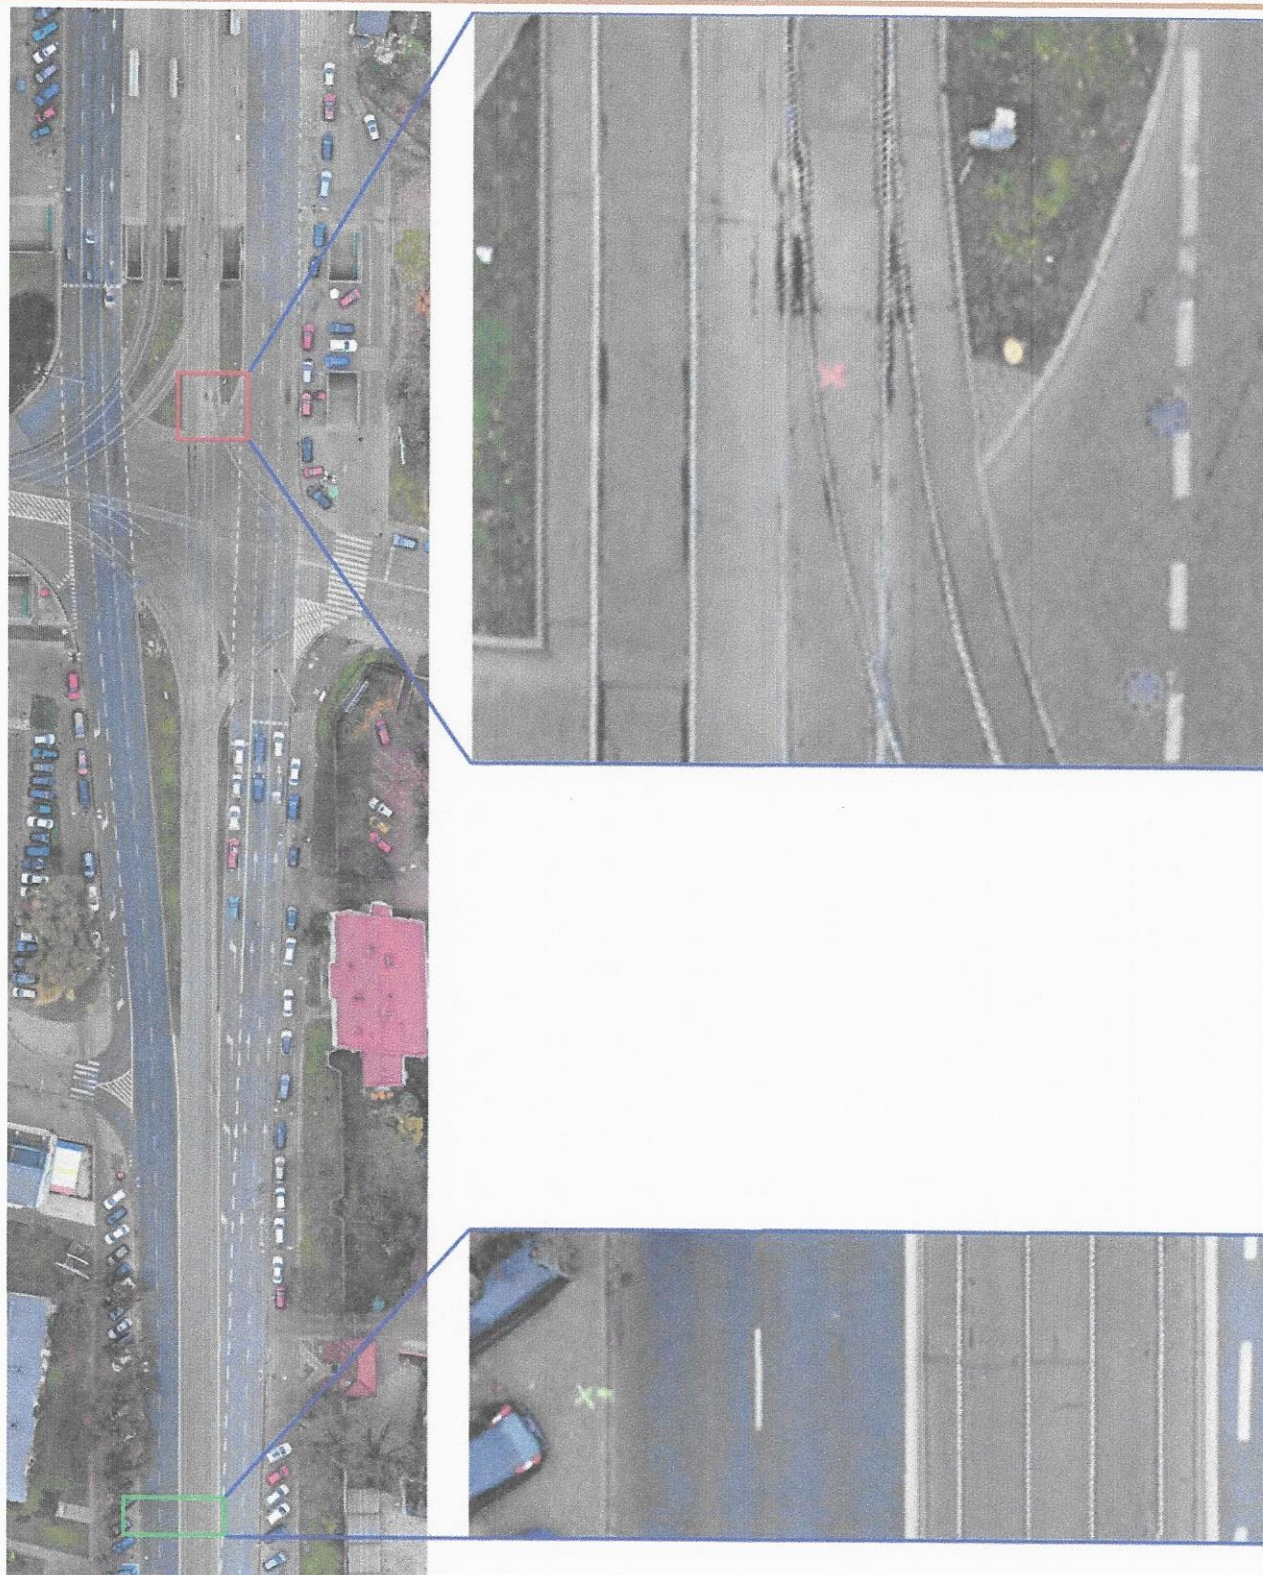
*Ilustracja 01 - ortofotomapa miejsca zdarzenia z powiększeniem fragmentów*

Ortofotomapa miejsca zdarzenia przedstawiona jest na ilustracji O1. Miejsce, z którego dokonywano pomiaru oznaczono zielonym prostokątem i powiększono z prawej strony. Dokładniejszą pozycję mierzącego oznaczono zielonym znakiem X. Pozycję tramwaju w chwili pomiaru oznaczono czerwonym kwadratem, na powiększeniu oznaczono ją dodatkowo czerwonym znakiem X. Pozycję tramwaju ustalono w oparciu o zdjęcie i nagranie z pliku JMF i porównanie położenia obiektów na miejscu zdarzenia. Od tej pozycji odmierzone

za pomocą odbiornika SL300 odległość na jaką wykonano sporny pomiar, tj. 184,5 m. Następnie w tej odległości odszukano taki widok na miejsce, gdzie znajdował się mierzony tramwaj, który pasowałby do zdjęcia z pliku JMF. Tę lokalizację oznaczono zielonym X widocznym na O1.

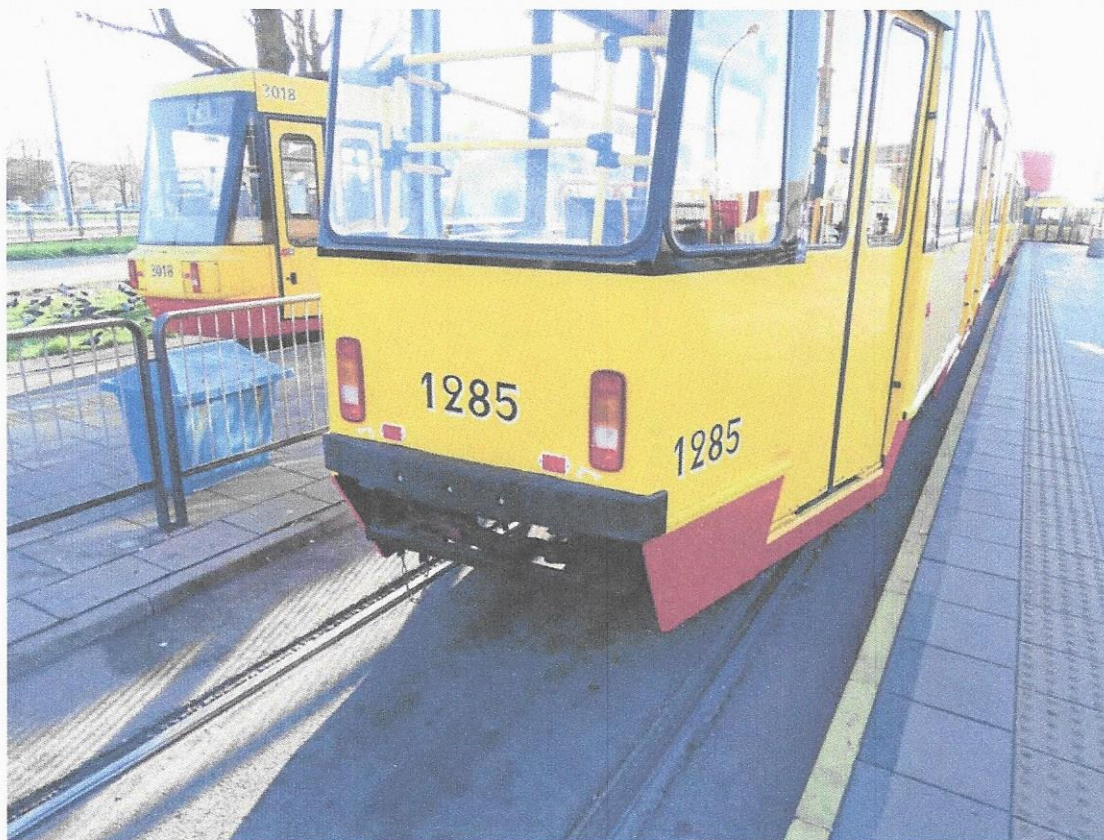
*Zdjęcie 02 - wygląd tyłu wagonu tramwaju 105N2k w wersji zgodnej z kierowanym przez powoda*

Model tramwaju, jakim kierował powód można ustalić, np. na podstawie zaświadczeń o przeprowadzonym badaniu technicznym (kk. 80, 81). Jest to 105N2k. W celu ustalenia szczegółów kształtu tylnej części takiego tramwaju, biegły udał się w dniu 28.11.2019 r. na pętlę tramwajową na Al. Krakowskiej. Obserwując przyjeżdżające tam tramwaje biegły ustalił, że ten typ wagonu występuje w trzech różnych wersjach, które różnią się przede wszystkim wyglądem zderzaka. Jedna z tych wersji pasowała wyglądem do tej, którą widać na nagraniu spornego pomiaru. Przykładowy wagon w tej wersji jest przedstawiony na zdjęciu 02. Dla porównania na 03 zamieszczono powiększenie zdjęcia z pliku JMF. Na 02 widać,

że tył wagonu ma elementy, które są ustawione pod różnymi kątami, część z elementów jest wystających. Zderzak wystaje z tyłu na różną odległość zależnie od miejsca. Na bokach wagonu jest wysunięty o ok. 2 cm, a na środku o ok. 8,5 cm. Dodatkowo w środkowej części zderzaka zamontowana jest gumowa nakładka o grubości ok. 4 cm (jej zewnętrzna krawędź znajduje się więc  $8,5 \text{ cm} + 4 \text{ cm} = 12,5 \text{ cm}$  od głównej płaszczyzny tyłu wagonu). Sprawę komplikuje jeszcze część wagonu znajdująca się poniżej zderzaka. Jej zbliżenie przedstawia zdjęcie 04. Pełno jest tam różnych metalowych elementów, które są pomalowane farbą zabezpieczającą o połyskującej fakturze. Omawiane obiekty są względem siebie przesunięte w trajektorii poziomej nawet o kilkadziesiąt centymetrów. Sporny pomiar wykonano na odległość 184,5 m, zatem wiązka pomiarowa miała średnicę sięgającą ok. 46,125 cm. Gdyby padała w całości na główną powierzchnię tyłu wagonu (przestrzeń nad zderzakiem), to każdy element wiązki padałby na powierzchnię znajdującą się w tej samej odległości. Jednak gdyby wiązka padała mniej idealnie, np. obejmowałaby częściowo przestrzeń nad zderzakiem, a częściowo światła tylne, to poszczególne elementy wiązki pomiarowej padałyby na obiekty znajdujące się w różnych odległościach. Jeszcze bardziej skomplikowana sytuacja byłaby w przypadku, gdyby część wiązki padała na przestrzeń nad zderzakiem, część na zderzak, a część na przestrzeń pod zderzakiem. W każdym z tych nieidealnych warunków, poszczególne pomiary odległości dają wyniki będące wypadkową kilku czynników. Jednym z nich jest to w jakim stopniu dany element odbija wiązkę pomiarową, tj. jaką ma refleksywność. Odbłyśniki tylnych świateł oraz światła odbłaskowe mają większą refleksywność niż powierzchnia metalowa je otaczająca. Elementy gładkie, pokryte błyszczącą farbą, lepiej odbijają wiązkę niż te, które są pokryte farbą matową. Zatem z tyłu wagonu tramwaju znajdują się obiekty o różnej wielkości, ale także w różnym stopniu odbijające wiązkę pomiarową. Gdyby wiązka wędrowała po tyle wagonu podczas pomiaru, to mierzone kolejno odległości mogłyby być zafałszowane poprzez odbicia od różnie przesuniętych w płaszczyźnie poziomej (bliżej-dalej przyrządu) elementów wagonu. Nie jest to jedynie dyskusja akademicka, gdyż przy 200 pps, różnica w pomiarze odległości wynosząca 1 cm przełożyć się może na błąd pomiaru wynoszący:

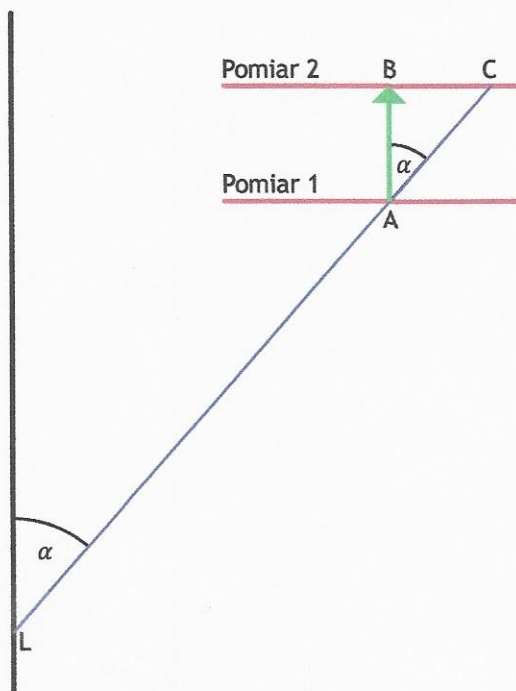
Rysunek 06 - przedstawienie pomiaru pod kątem

dłuższy. Dla uproszczenia można przyjąć, że tramwaj poruszał się bez drgań, które wpływałyby na przesuwanie się tyłu tramwaju prostopadle względem wiązki pomiarowej (płaszczyzna góra-dół i lewo-prawo). Czerwone linie obrazują położenie tyłu tramwaju podczas dwóch kolejnych pomiarów. Dla uproszczenia przyjęto, że powierzchnia tyłu tramwaju jest dokładnie płaska. W trakcie pomiarów pojazd przesunął się od punktu A do punktu B. Jednak miejsce, w które padała wiązka przesunęło się inaczej, a mianowicie od punktu A do punktu C. Punkty A, B i C tworzą trójkąt prostokątny, w którym kąt przy wierzchołku A jest równy kątowi pomiaru ( $\alpha$ ) (równość ta wynika z właściwości kątów o równoległych ramionach). W takim razie:

$$V_m = \frac{AC}{t} = \frac{AB}{t \cdot \cos \alpha} = \frac{V_r}{\cos \alpha}$$

$V_r$ , to prędkość rzeczywista tramwaju,  $V_m$  jest prędkością zmierzoną. Z właściwości funkcji kosinus wynika, że jej wartość największa jest dla kąta o wartości  $0^\circ$  i wynosi wtedy 1, wraz ze wzrostem kąta, aż do  $90^\circ$ , jej wynik maleje do 0. W takim razie wraz ze wzrostem kąta pomiaru prędkość mierzona nie maleje, ale wzrasta. Zatem użyta metoda pomiarowa powoduje, że zachodzi nie efekt kosinusowy, ale odwrotny efekt kosinusowy. W dodatku miało to znaczenie w niniejszej sprawie. Kąt pomiaru zależy od odsunięcia przyrządu w bok od osi przechodzącej wzdłuż tramwaju przez punkt, w który pada wiązka pomiarowa. Dla uproszczenia można przyjąć, że punkt ten był w środku szerokości tramwaju. Pomiary na miejscu zdarzenia wykazały, że mierzący był odsunięty w bok od wspomnianej osi o około 11,8 m, co odpowiada kątowi pomiaru wynoszącemu  $3,72^\circ$ . Przekształcając wyżej wprowadzony wzór na  $V_m$  tak, by wyznaczyć  $V_r$ , uzyskuje się:

$$V_r = V_m \cdot \cos \alpha = 22 \frac{\text{km}}{\text{h}} \cdot \cos 3,72^\circ = 22 \frac{\text{km}}{\text{h}} \cdot 0,998 = 21,956 \frac{\text{km}}{\text{h}}$$

Uwzględniając wpływ kąta pomiaru (przy pominięciu tego, że tramwaj poruszał się po łuku i przy założeniu, że kąt przez cały pomiar wynosił jedynie  $3,72^\circ$ ) wyjściowa prędkość
